渤海老二号平台被冰推倒的调查结果

中国科学院力学研究所 (北京市100080) 段梦兰

摘要 对渤海老二号平台1968年被大冰推倒这一重大事故进行了全面的调查和分析, 描述了平台破坏的全过程。指出平台倒塌是由3个方面的综合因素导致的, 而破坏的本质原因是冰激振动产生的疲劳损伤发展到一定程度后, 疲劳裂纹的低温脆性扩展而使桩腿失去了承载能力。为此, 总结出海冰环境中设计平台的7点经验, 供从事我国辽东湾平台的设计、制造、安装和施工的同行们参考。

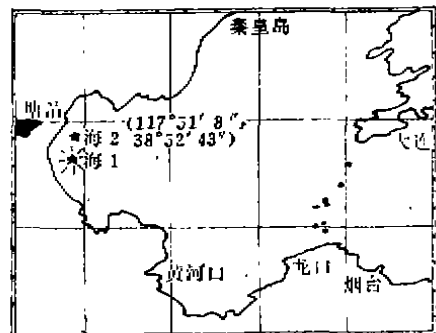
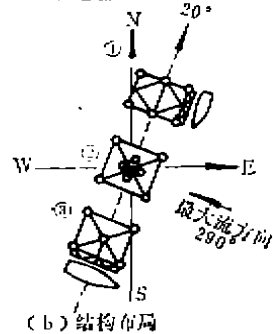
图1 老二号平台的地理位置与结构布局

平台的地理位置和结构布局如图1所示, 它由3座平台组成, 即生活平台、设备平台和生产平台 (对应于图1中的平台①、②、③)。3座平台的主腿直径和斜度分别为: 生活平台 $\phi 650$ mm, 斜度 1:6.5、设备平台 $\phi 686$ mm, 斜度 1:7 和生产平台 $\phi 836$ mm, 斜度 1:8。

(4) 平台整体布局不合理。3座分体式平台成一字形摆开,并且以面积最大的一面迎向来冰(如图1b)。这种布局在结构另一面(不受冰作用)刚性不够的情况下最经受不住冰的连续冲击(如果不受冰的一面是完全刚性的,那么这样布局就最合理)。况且结构头重脚轻,这样布局使平台振动更为严重(振幅最大)。

(3)合理布局平台,使平台接受的冰力和振动幅度最小。

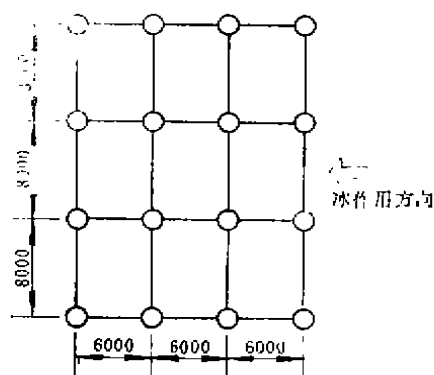
图3 二号自由平台布局结构

接受这次教训,1969年以后建造了1座二号自由式平台,它的结构和布局如图3所示,显然它增大了结构的刚度与整体稳定性。
